דין וחשבון על בדיקה מס' 7311506593

עוגן חורף מכונה על ידי המזמין INNO FIX EXTREME. סימון : (מ"מ) SSW 10/90 , שקובעו בקטע לדוגמה לתשתית בטון. פרויקט : רח' סוקולוב 37 הרצליה.
--

לפי בקשת נציג המזמין , בדיקת כח השליפה עד הכשל ב KGF של הברגים הנ"ל מהתשתית.
--

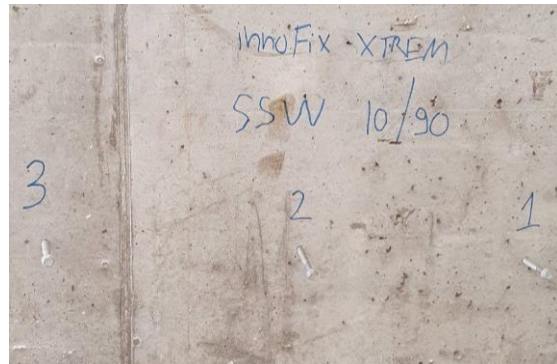
**תמונה של עוגן הנבדק**

הערות	כוח מקס' מופעל ב- KGF	מס' בורג	האלמנט הנבדק
נראו סימני שליפה של בורג העיגון, הבדיקה הופסקה.	כ- 3,070	1	קטע קיר בטון לדוגמא רמפה כניסה לחניון
נראו סימני שליפה של בורג העיגון, הבדיקה הופסקה.	כ- 3,033	2	
נראו סימני שליפה של בורג העיגון, הבדיקה הופסקה.	כ- 3,125	3
