דין וחשבון על בדיקה מס' 7311508660

עוגן חורץ מכונה על ידי המזמין INNO FIX EXTREME. סימון: (מ"מ) SSW 7.5/60, שקובעו בקטע לדוגמה לתשתית בטון. פרויקט: רח' סוקולוב 37 הרצליה.
--

בדיקת כח השליפה עד KGF 1500 של הברגים הנ"ל מהתשתית לפי בקשת נציג המזמין.
--

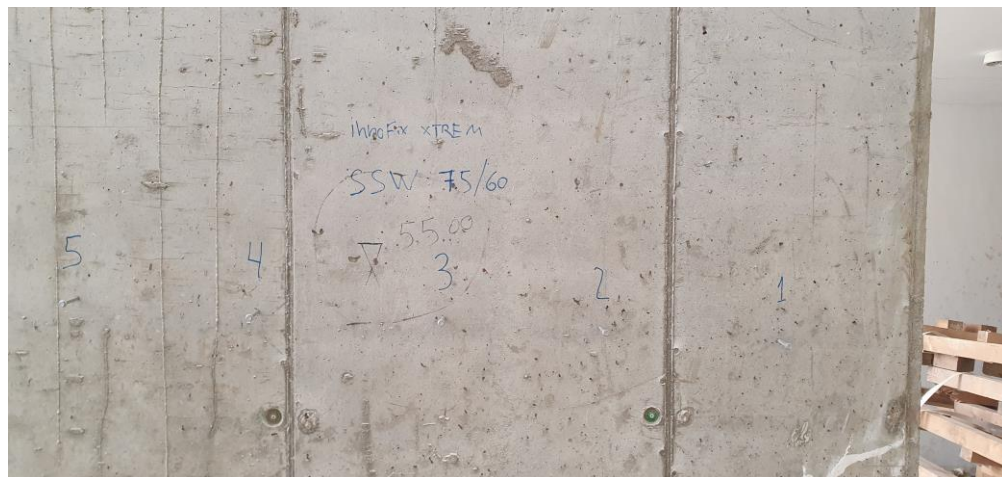
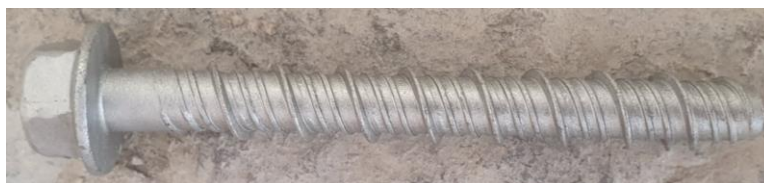
תמונה של עוגן הנבדק

הערות	כוח מופעל ב- KGF	מס' בורג	האלמנט הנבדק
נראו סימני שליפה של בורג העיגון, הבדיקה הופסקה.	כ- 1,431	1	קטע קיר בטון לדוגמא רמפה כניסה לחניון
לא נראו סימני שליפה של בורג העיגון, הבדיקה הופסקה.	כ- 1,500	2	
לא נראו סימני שליפה של בורג העיגון, הבדיקה הופסקה.	כ- 1,500	3	
לא נראו סימני שליפה של בורג העיגון, הבדיקה הופסקה.	כ- 1,500	4	
לא נראו סימני שליפה של בורג העיגון, הבדיקה הופסקה.	כ- 1,500	5
